# Byggeteknisk tilstandsrapport af badeværelser

AAB, afd. 23

Marts 2022

Projekt nr.: 208

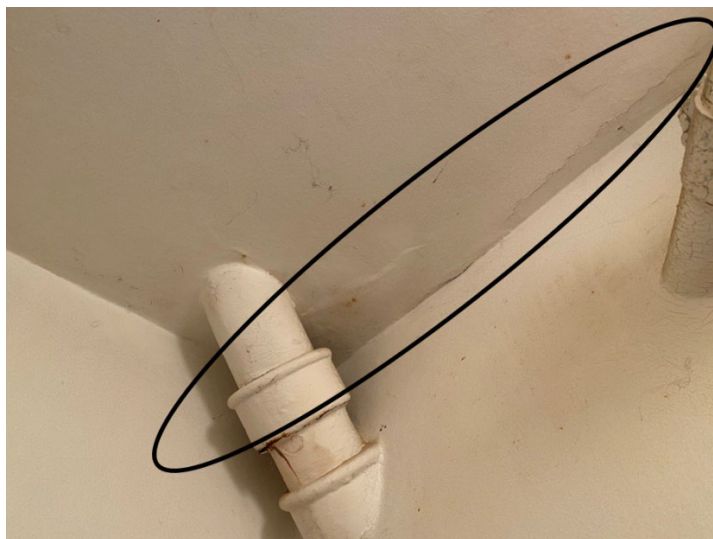
På flere badeværelser er registreret et revnemønster der kunne indikere rustangrebne bærejern i etageadskillelsen. Det anbefales, at der foretages destruktive undersøgelser af udvalgte lofter for afklaring af årsagen til revnedannelserne.

Foto 1. Revnemønster på loft i baderum der kunne indikere et rustangreben bærejern.

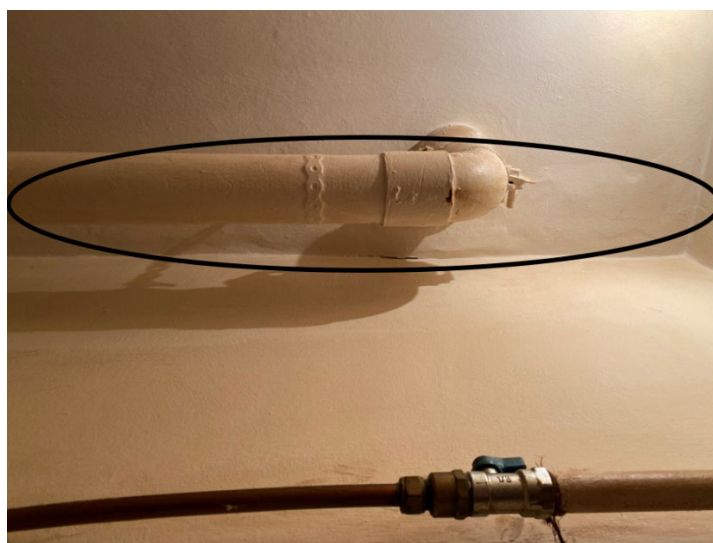
Foto 2. Revnemønster på loft i baderum der kunne indikere et rustangreben bærejern.

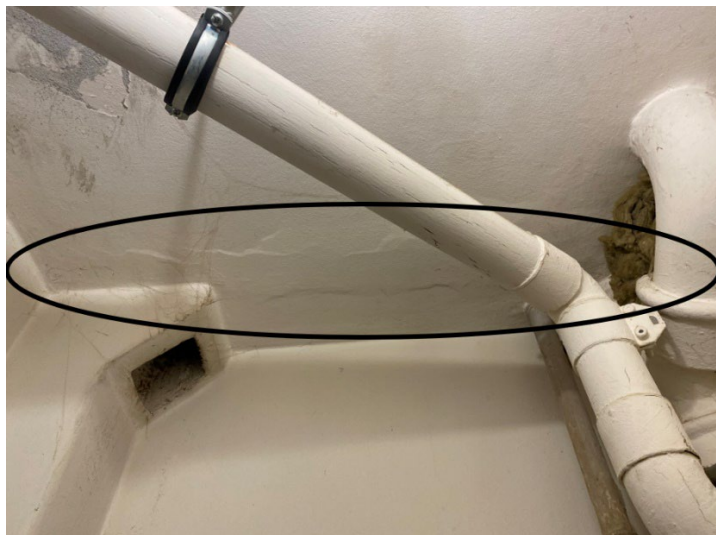
Foto 3. Revnemønster på loft i baderum der kunne indikere et rustangreben bærejern.

- Der er registreret revner på lofter i baderum, der kunne indikere rustangrebne bærejern. Det anbefales, at der foretages en destruktiv undersøgelse for afdækning af årsag. Hvis der er tale om rustne bærejern vil etageadskillelsen (betongulvet) med stor sandsynlighed skulle borthugges og udskiftes, da en blotlægning af bærejernene for afdækning af rustangrebets størrelse, formentlig vil antage et omfang, hvor det skønnes mest hensigtsmæssigt at udskifte hele gulvet.

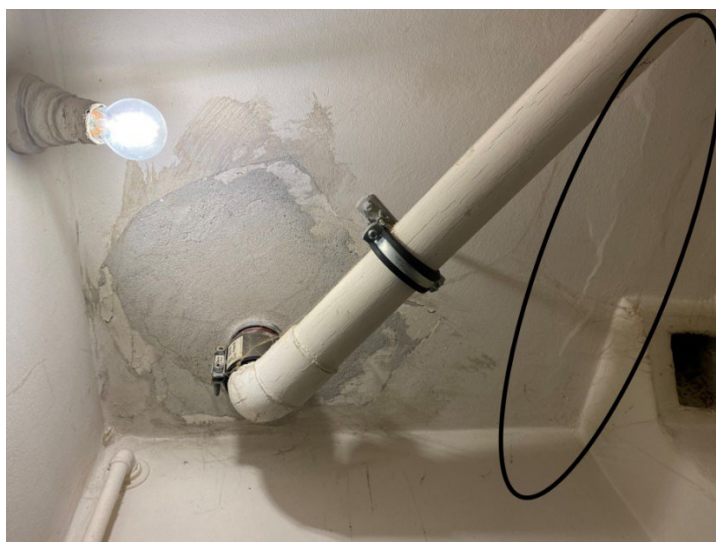
Foto 4. Revnemønster på loft i baderum der kunne indikere et rustangreben bærejern.

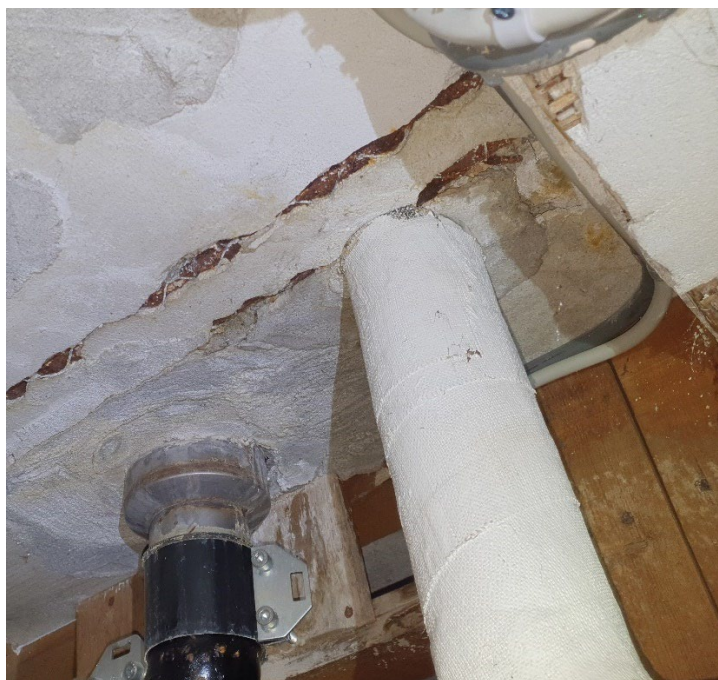
*Foto 5. Rusten bærejern under badeværelse i kælder*

- Der er i kældre registreret rustne bærejern i etageadskillelser under badeværelser.
- Der er registreret revnet gulv- og sokkelfliser samt nedbrudte og manglende flisefuger. Øget risiko for fugtindtrængning til underliggende konstruktioner og risiko for rustangreb af bærejern.

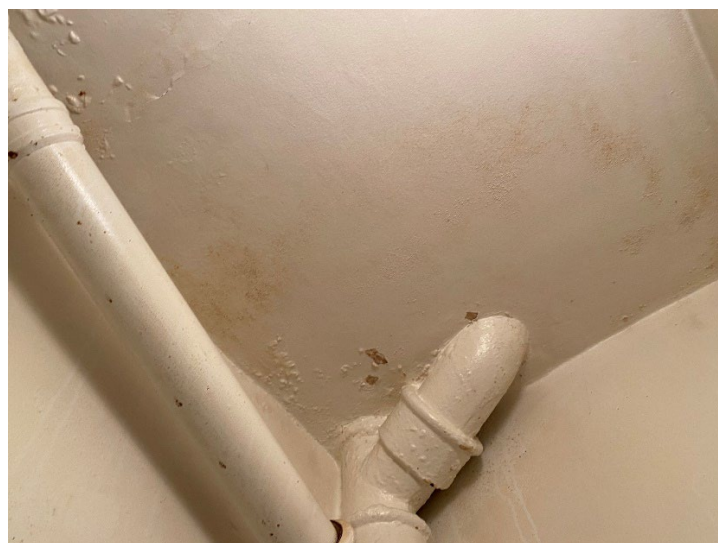
*Foto 6. Bobler i og afskalling af maling på loft.*

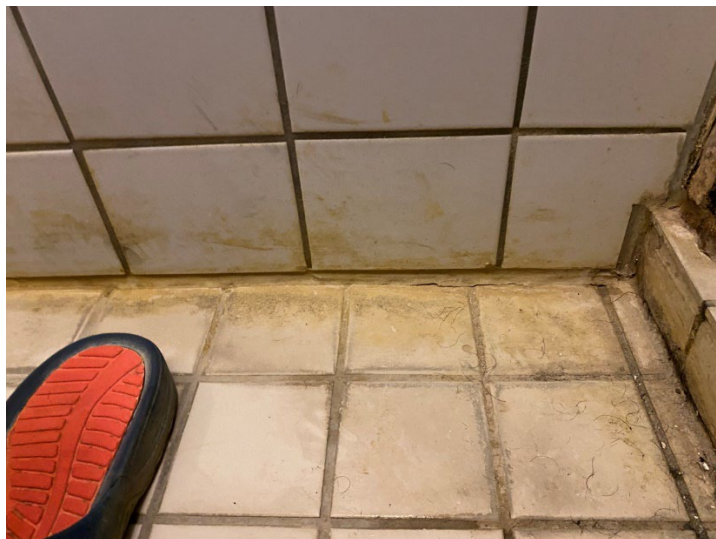
Foto 7. Nedbrudte elastisk fuger med fugeslip i overgang mellem gulv og væg.

- Nedbrudte elastiske fuger og fugeslip. Øget risiko for fugtindtrængning til de bagvedliggende konstruktioner.
- Der er i flere af de eftersete badeværelser anvendt hårde mørtelfuger i overgang mellem gulv og væg, i væghjørner og omkring gulvafløb. Øget risiko for revnedannelser og efterfølgende fugtindtrængning. Gældende krav og vejledninger foreskriver, at der her anvendes bløde fleksible fuger.

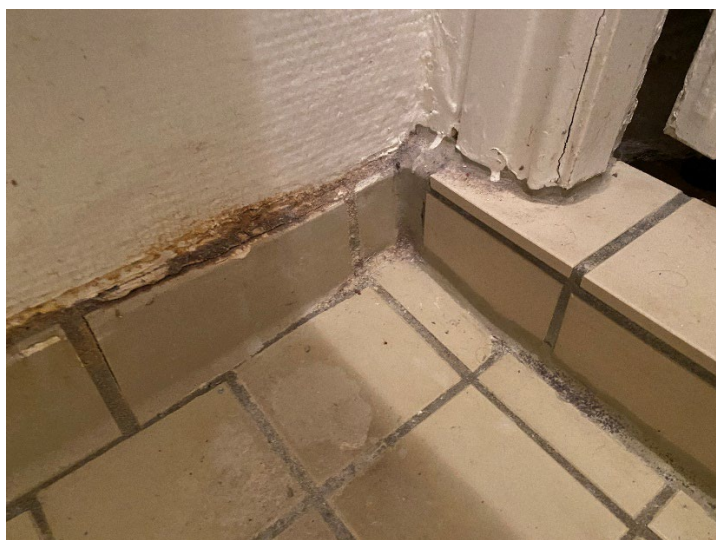
Foto 8. Nedbrudt elastisk fuge med fugeslip over sokkel flise.

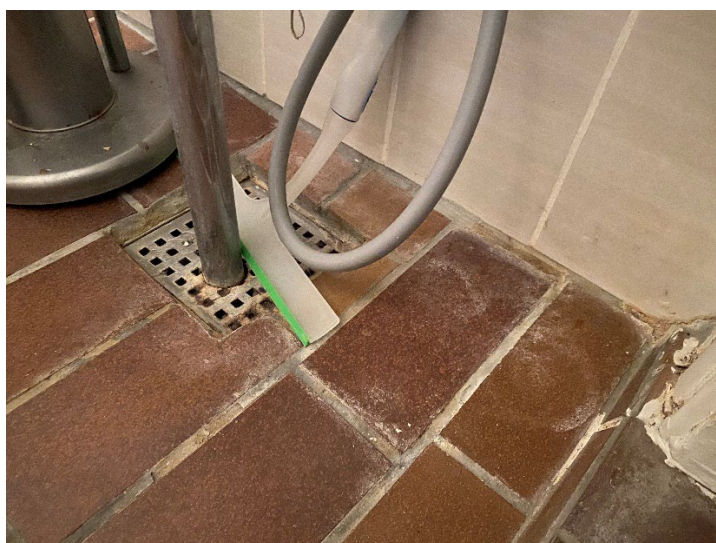
Foto 9. Nedbrudte og manglende fuger mellem gulvfliser.

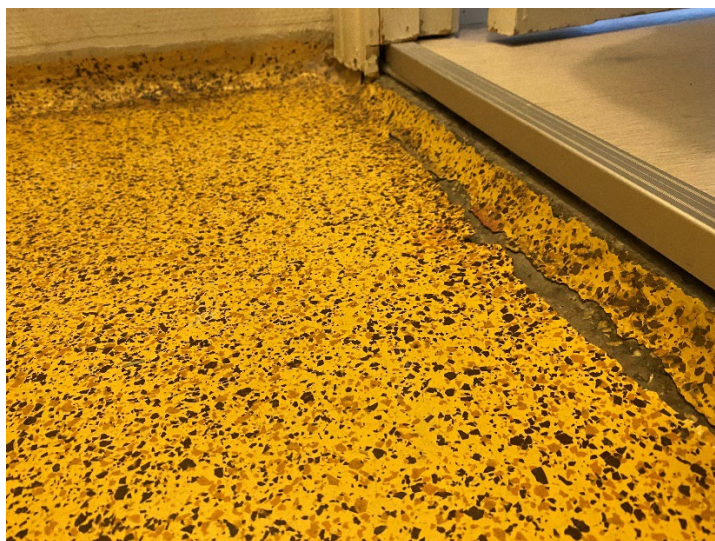
*Foto 10. Ødelagt og revnet belægning. Tidligere anvendt banevarebelægning*

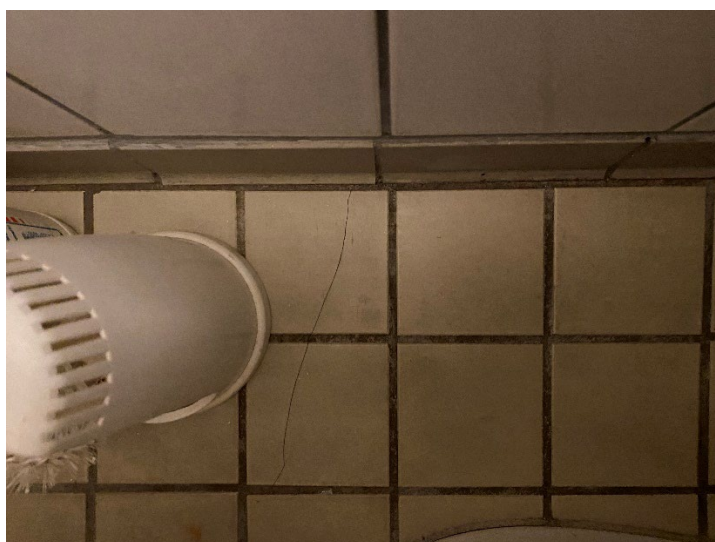
*Foto 11. Revnet gulvfliser*

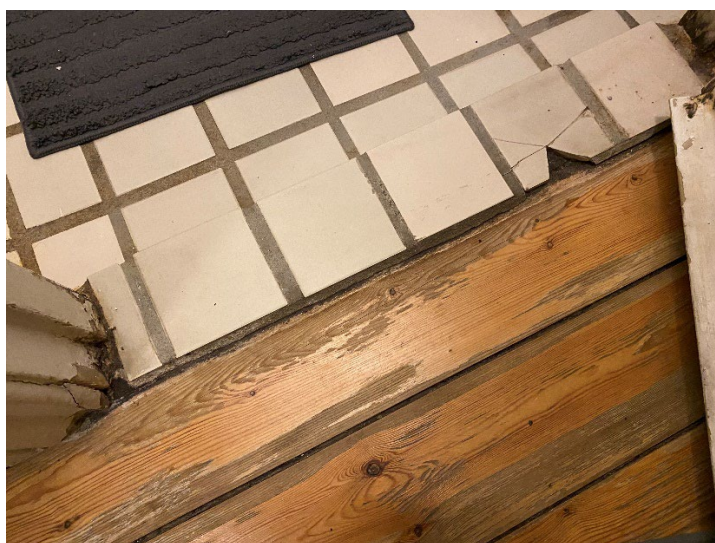
*Foto 12. Revnet gulvfliser ved opkant under badeværelsesdør.*

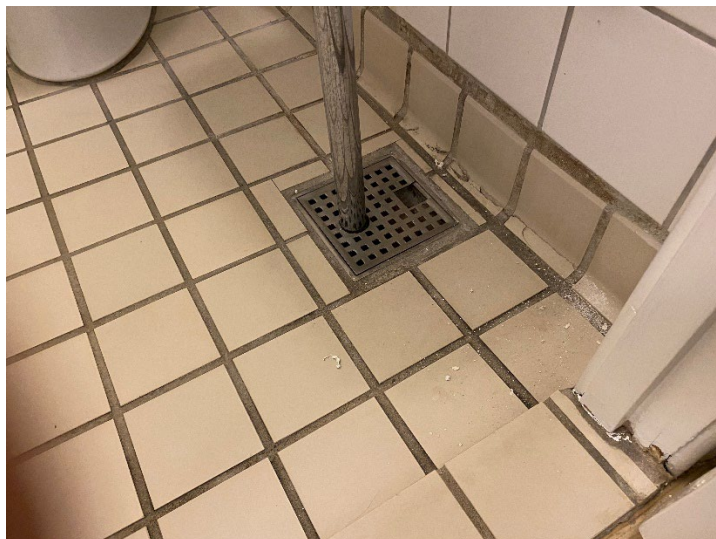
*Foto 13. Ødelagte og revnet gulv- og sokkelfliser.*

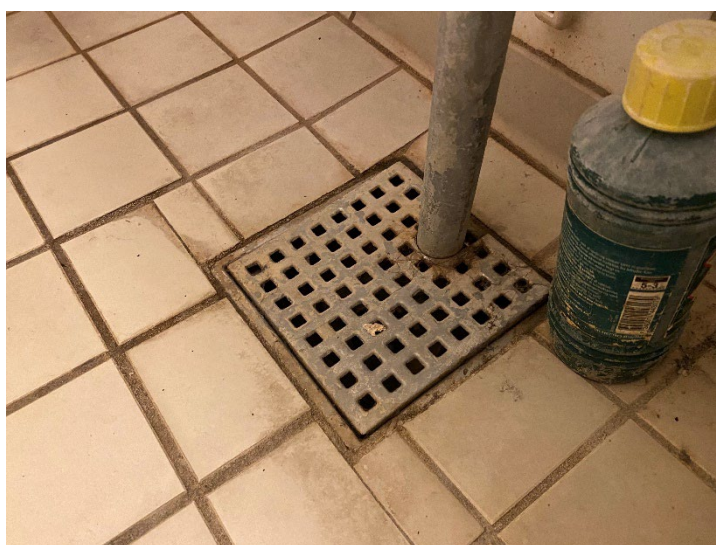
*Foto 14. Revnet gulvfliser.*

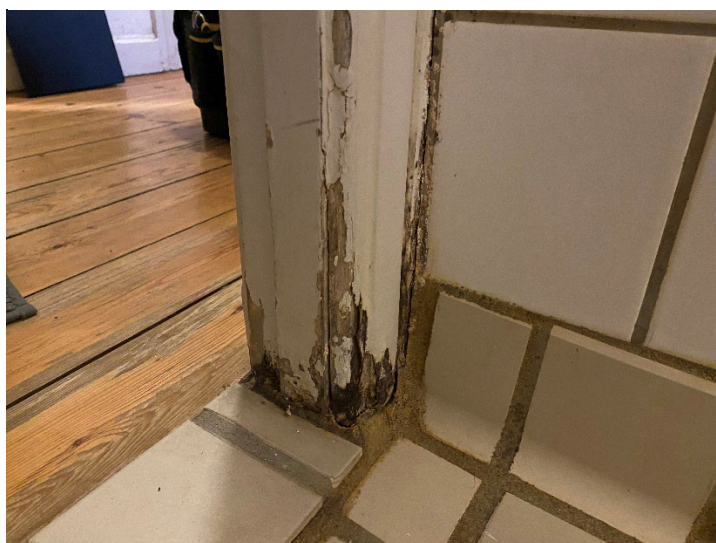
*Foto 15. Nedbrudt og frønnenet træværk ved badeværelsesdør.*

- Flere steder er registreret løstsiddende "skrukke" gulvfliser.
- Døre og indfatninger (træværk) er mange steder nedbrudte og frønnet. Ved flere indfatninger er der nederst hul indtil den bagvedliggende etageadskillelse, med risiko for fugtindtrængning og vandskader.

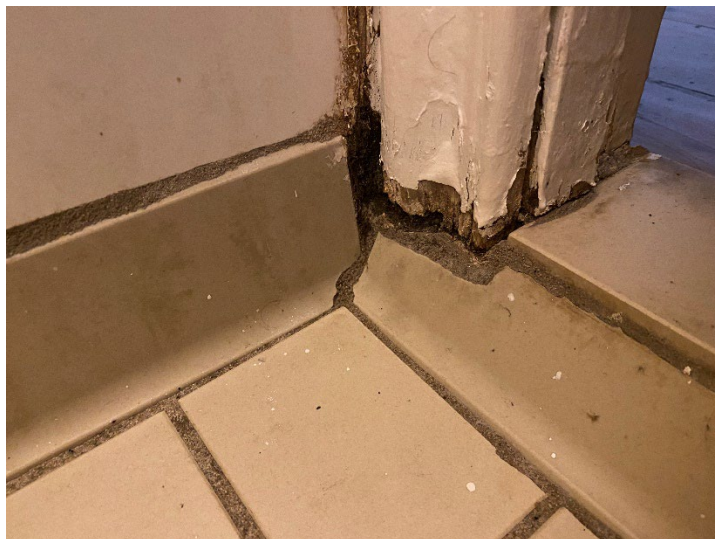
*Foto 16. Nedbrudt og frønet træværk ved badeværelsesdør. Hul indtil den bagvedliggende etageadskillelse.*

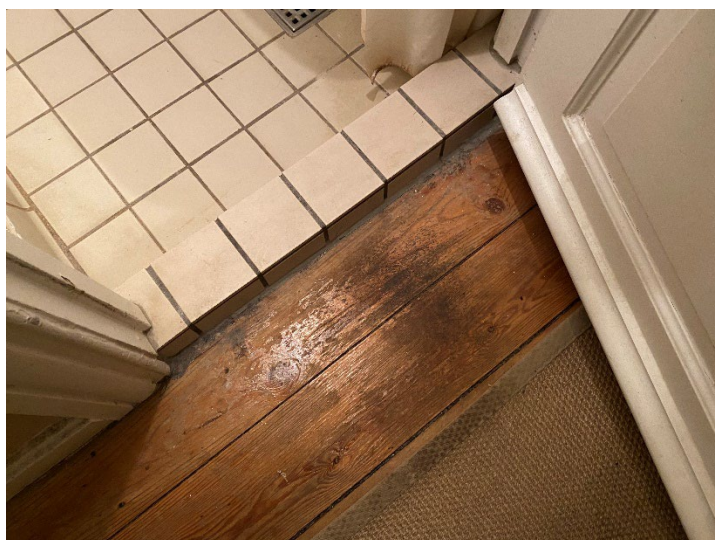
*Foto 17. Gulvbrædder med tegn på tidligere opfugtning.*

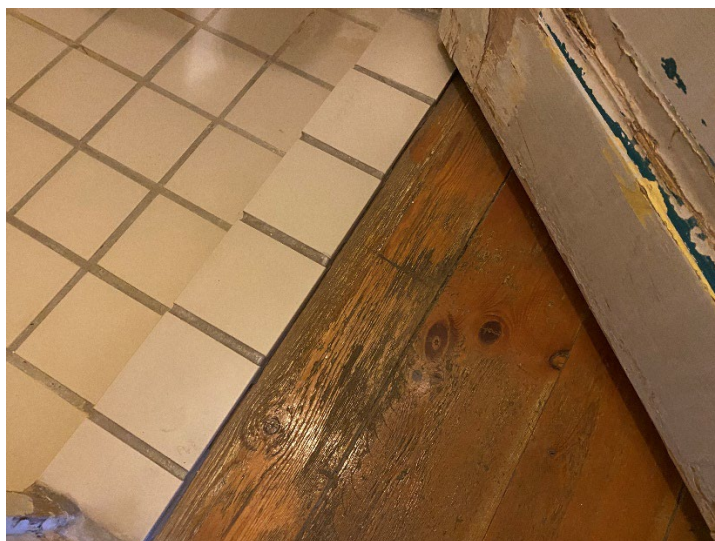
*Foto 18. Gulvbrædder med tegn på tidligere opfugtning. Partiel manglende fugte mellem opkant og trægulv.*

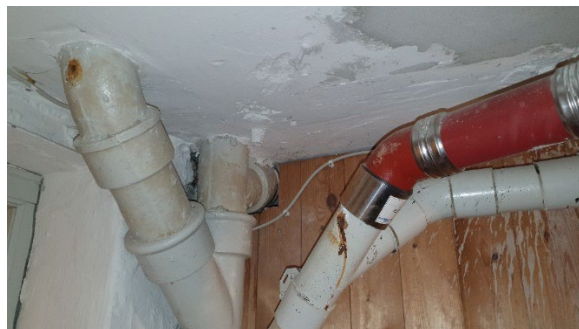
Foto 20. Faldstamme med partiel udskiftning af grenrør fra gulvafløb. Der er synlige udblomstringer.

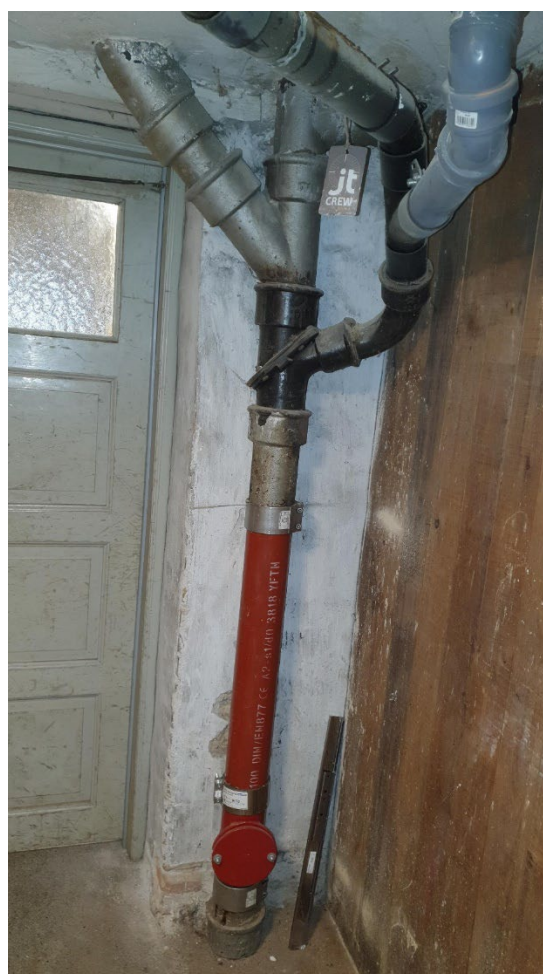
Foto 22. Faldstamme med partielle udskiftninger i forskellige materialer. Grenrøret fra gulvafløbet er udført i PP uden brandsikring med brandmanchet.

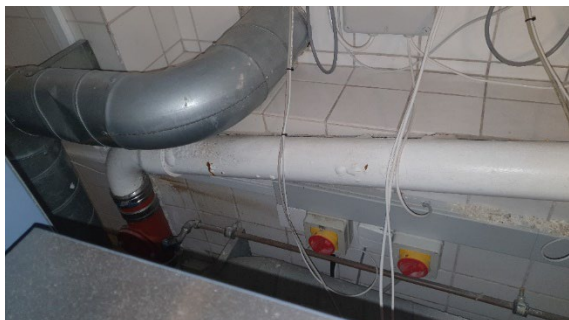
Foto 23. Køkkenfaldstamme med mange udblomstringer løber ned i jorden.

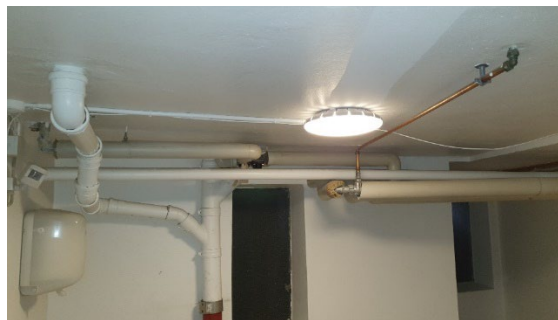
Foto 24. faldstamme med grenrør i PP fra håndvask. Der er ikke foretaget brandsikring med brandmanchet.

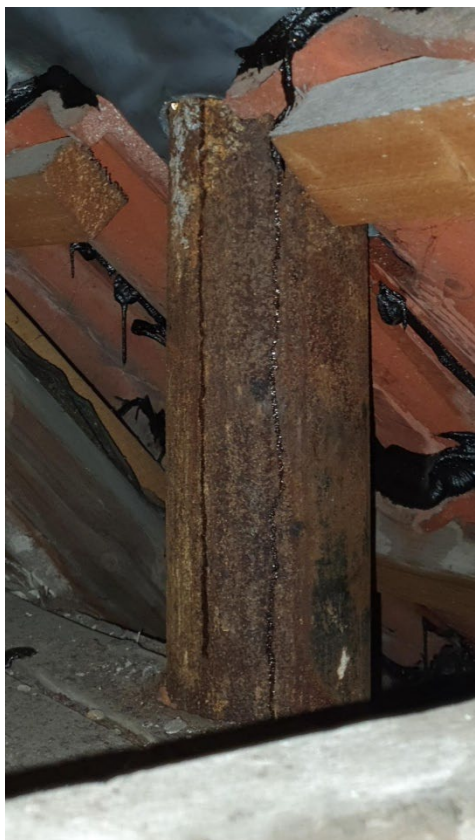
Foto 25. Faldstammeudluftning i loftrum. Faldstammen fremstår med meget udvendig korrosion.

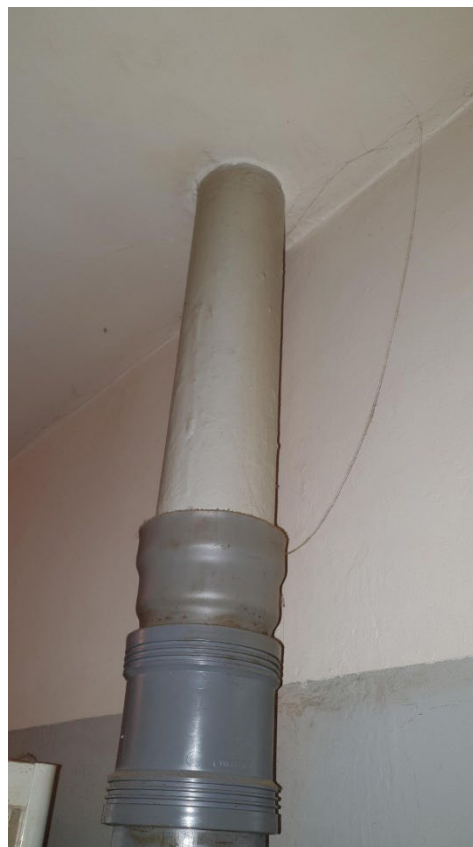
Foto 26. Faldstamme i støbejern med partiel udskiftning til PP rør. Der er ikke foretaget sikring imod brand.

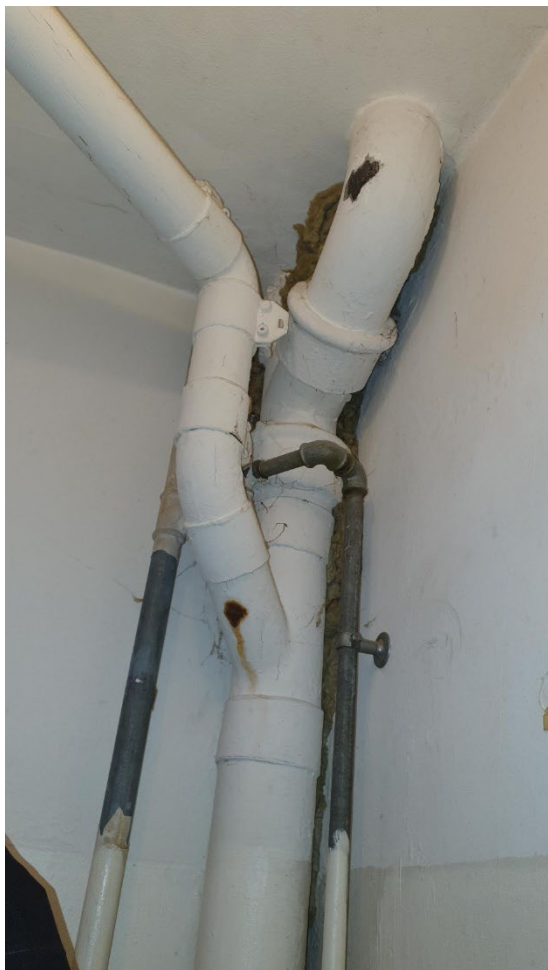
Foto 27. Faldstamme i badeværelse med større udblomstringer.

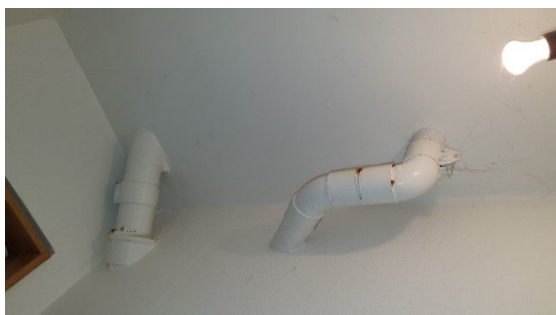
Foto 29. Grenrør fra overbo løber ind til faldstamme i naboelighed. Der er mange udblomstringer.

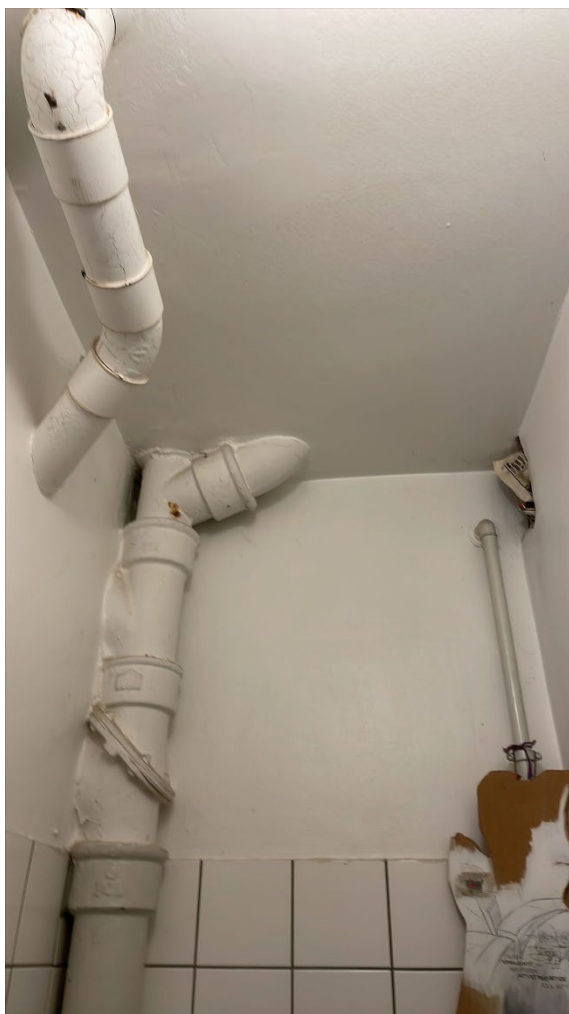
Foto 33. Faldstamme med udblomstringer ved tilslutning af toilet og gulvafløb.

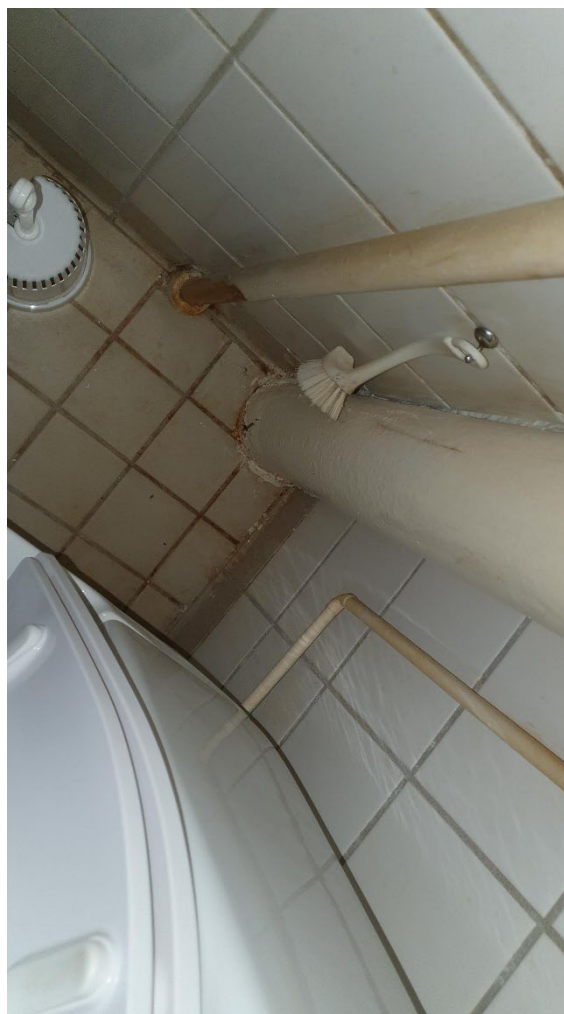
Foto 34. faldstamme og brugsvandsrør ved toilet. Ved udskiftning kan eksisterende hul ikke genanvendes pga. nødvendig brandsikring, så faldstammen skal flyttes ind i rummet.

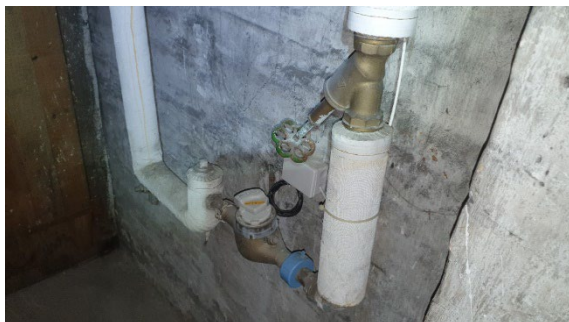
Foto 35. Vandmåler ved Christiansmindevej 5. Der mangler den lovpåkrævede sikring imod tilbagestrømning.

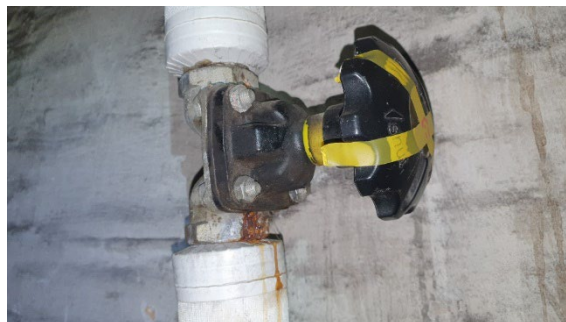
Foto 36. Ældre membranventil. Der er tegn på lækage og korrosion.

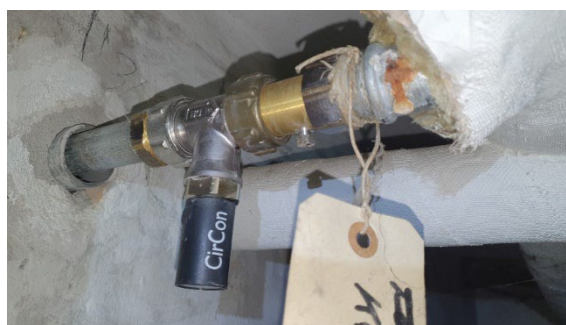
Foto 38. Termostatisk cirkulationsventil. Der er tæring ved samlingen mellem galvaniseret stål og messing.

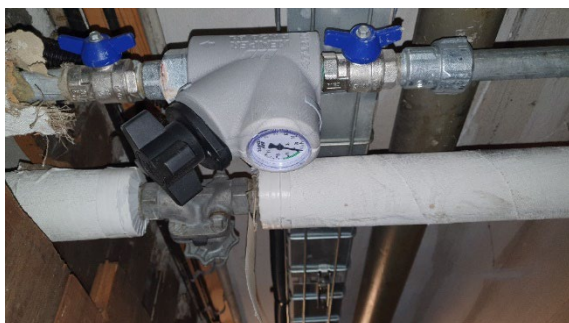
Foto 39. Strengreguleringsventil med termometer som viser 48 °C. Temperaturen skal være 50 °C i hele vandbanen.

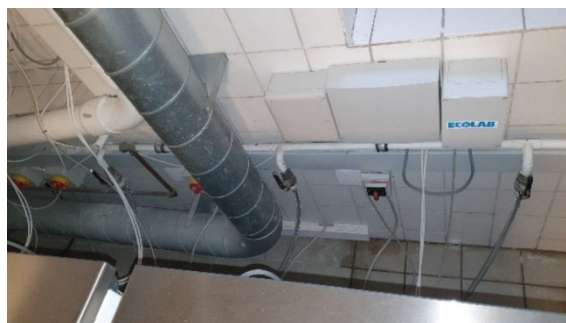
Foto 40. Vaskemaskiner i vaskeriet. Der er ikke sikret imod tilbagestrømning af kemikalier til drikkevandet.

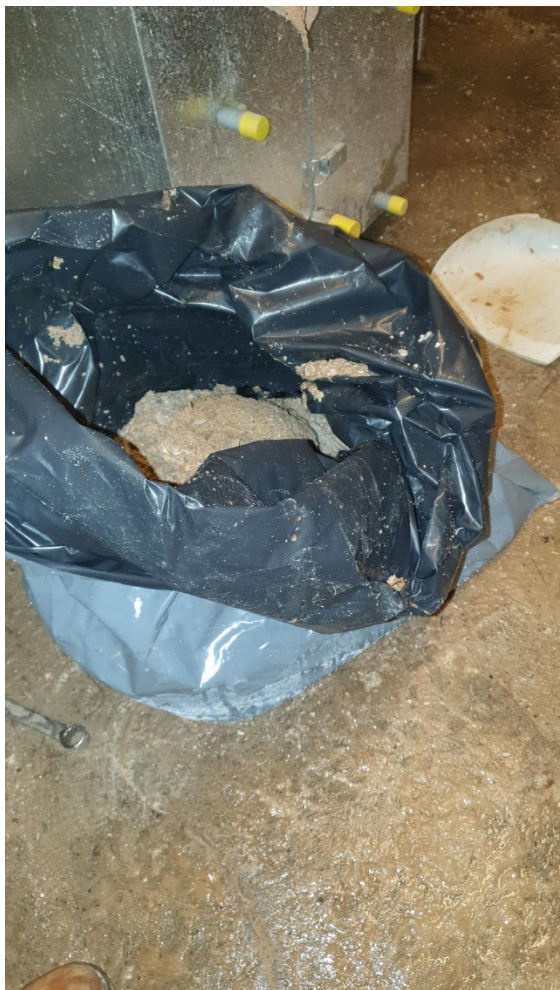
Foto 45. Kalkaflejringer fra varmtvandsbeholderen efter 1 år.

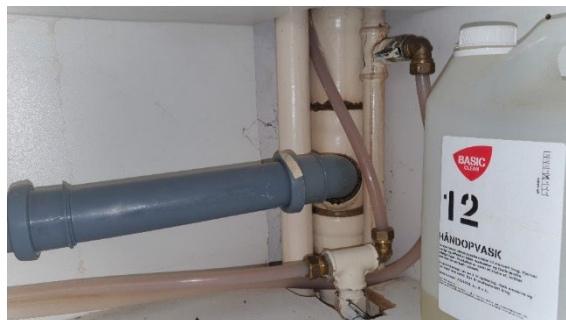
Foto 50. Pexrør med Messing fittings. Denne løsning giver øget risiko for tæring grundet migration.

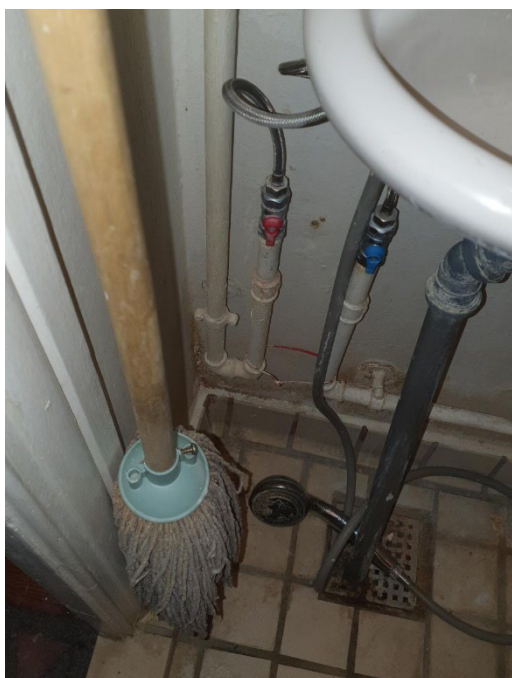
Foto 51. Koblingsrør til kombineret håndvask og bruser. Rengøring i de snævre rum er ikke nemt.

Der er i alt 257 små badeværelser, hvor der er kombineret bruser og håndvask. Da installationerne er synlige, er der stor vandpåvirkning af rørene, som ofte forårsager udvendigt korrosion. Rengøring af sådanne rum er omstændigt, da der er mange små rum hvor snavs kan sidde.

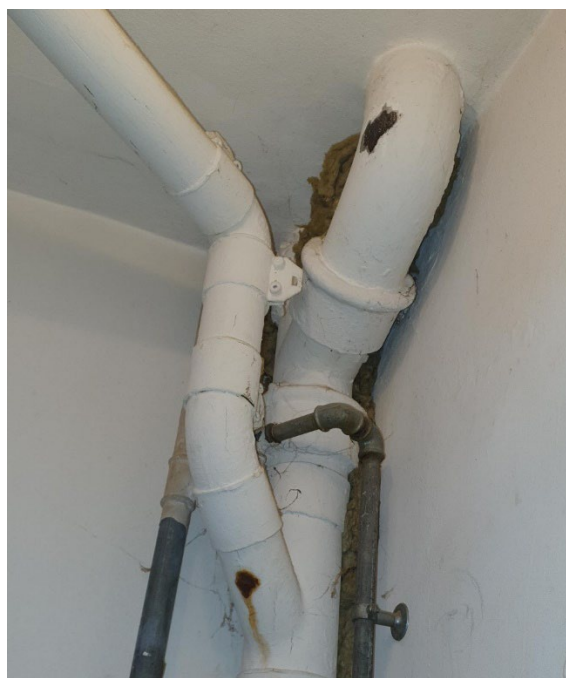
Foto 52. Stigstreng for brugsvand placeret omkring faldstamme. Heller ikke her er det nemt at holde området rent.

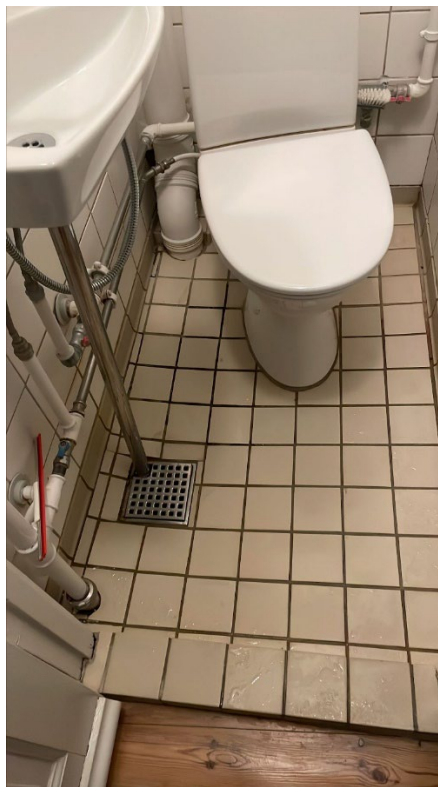
Foto 54. Typisk badeværelse i velholdt stand. Der er mange installationer i et lille areal.

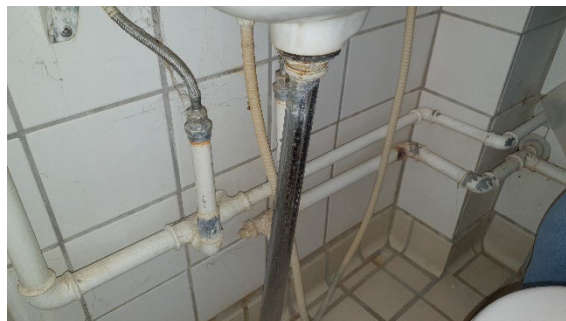
Foto 56. Koblingslednigner i badeværelse. Der er gennemtæring i en bøjning.

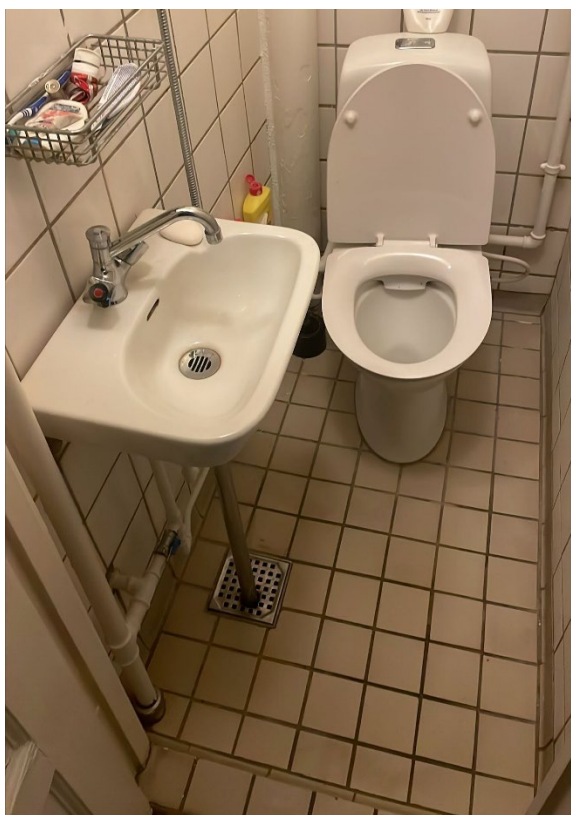
Foto 63. Rørgennemføringer i vådzone.

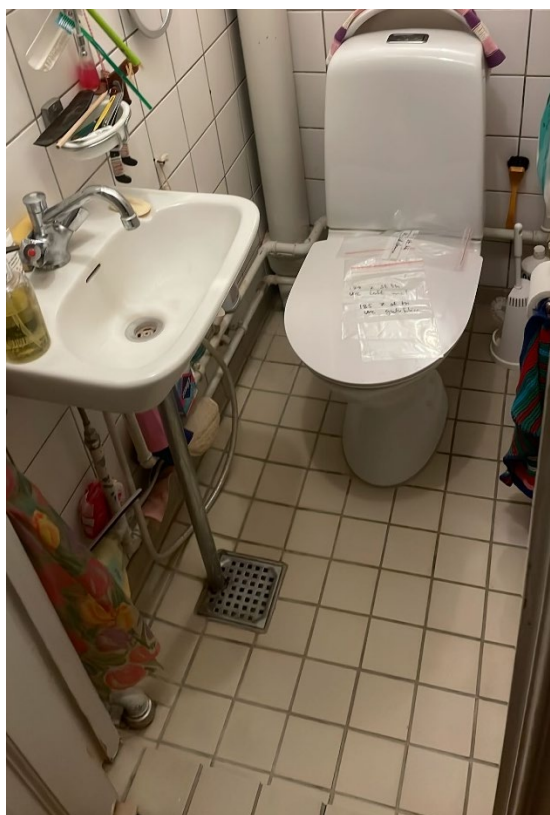
Foto 64. Rørgennemføringer i vådzone.
