# Byggeteknisk tilstandsrapport af badeværelser

AAB, afd. 23

Marts 2022

Projekt nr.: 208

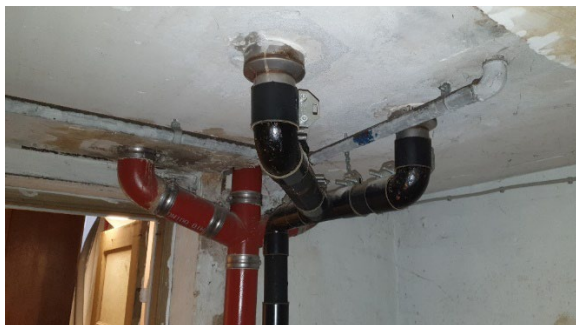
Foto 19. Faldstamme i kælderen. Afløb fra WC og gulvafløb i badeværelse. Der er nyere gulvafløb og hovedstamme.

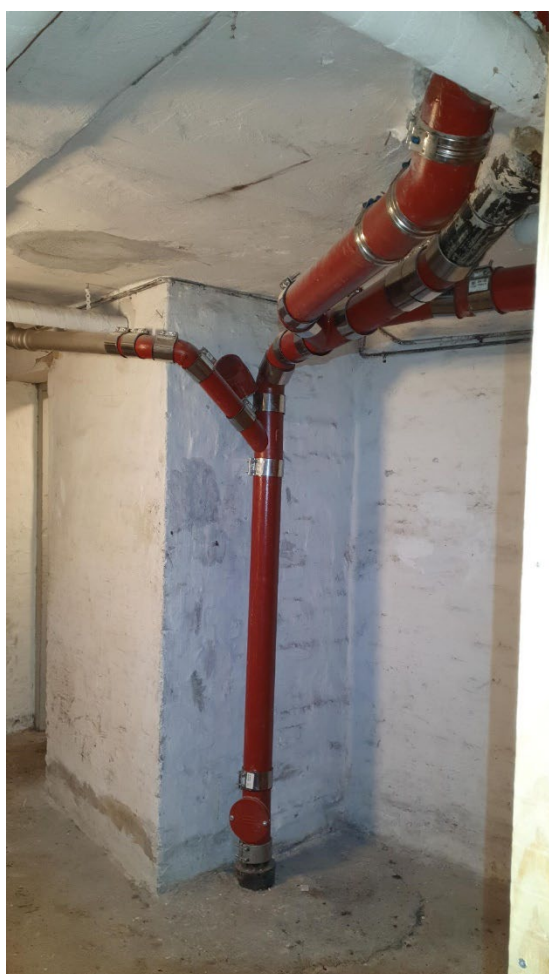
Foto 21. Faldstamme i kælderen. Faldstamme fra badeværelser. Der er renselem i bunden af faldstammen.

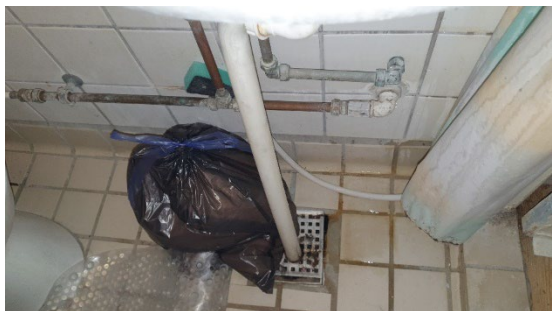
Foto 31. Gulvafløb i badeværelse med nyere gulvbelægning.

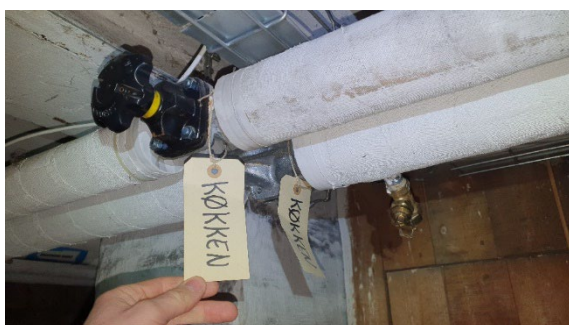
Foto 37. Afgrening fra fordelingsrør i kælderen til stigstrengene.

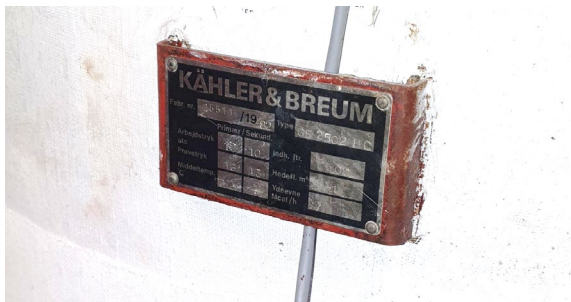
Foto 41. Mærkeplade på varmtvandsbeholdere.

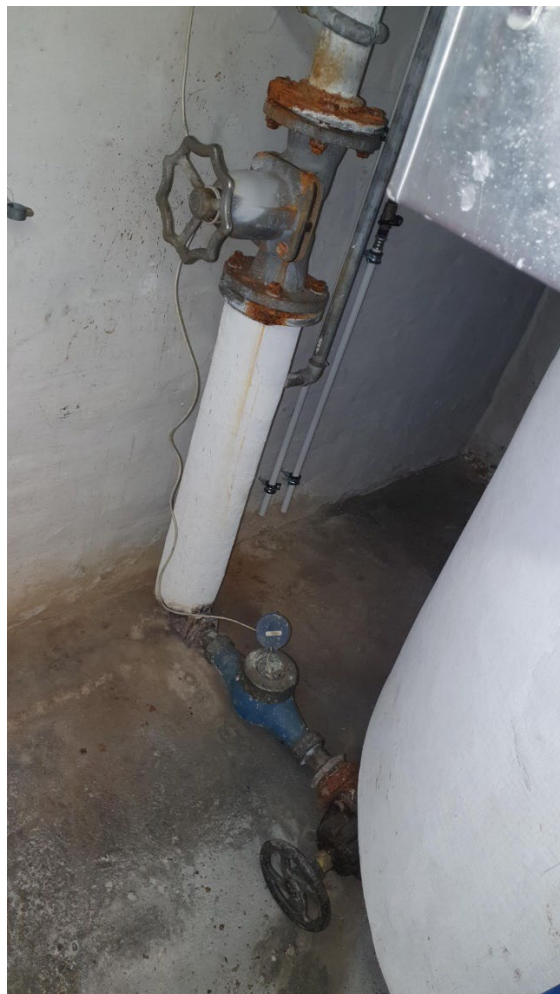
Foto 46. Vandmåler ved koldtvandstilgang til forvarmer beholder.

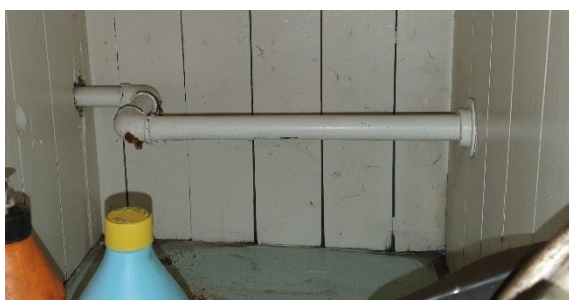
Foto 47. varmt brugsvandsrør i køkkenskab. Røret har en tæring i bøjningen.

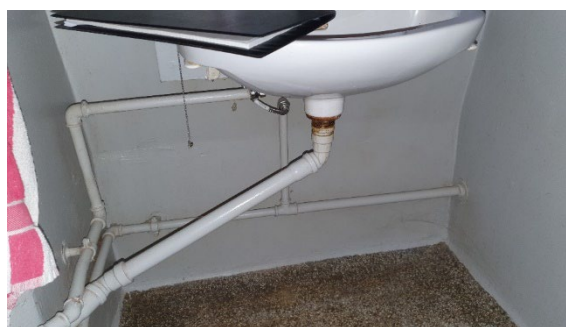
Foto 48. Badeværelse med synlige vandrette rør.

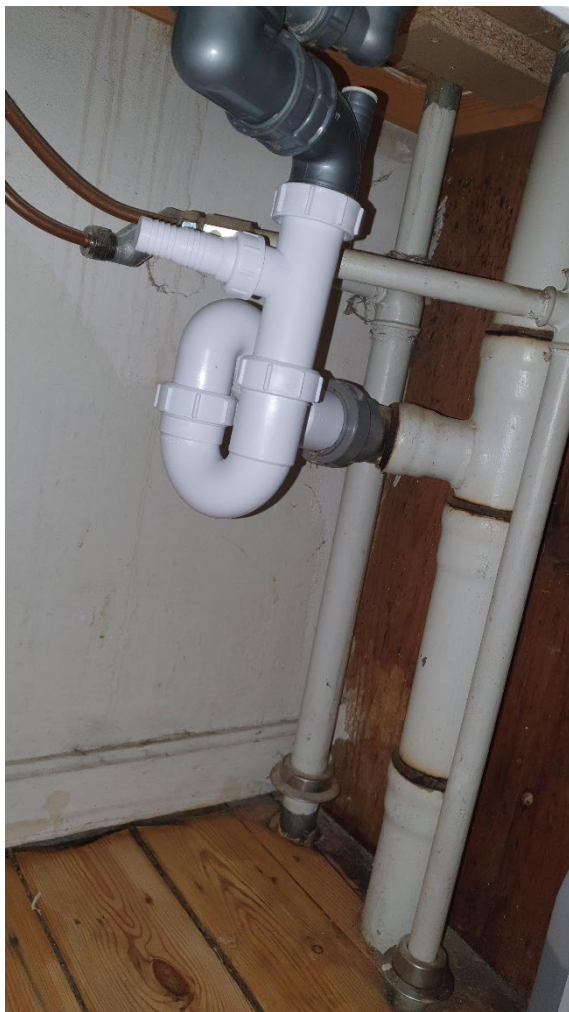
Foto 57. Rørgennemføringer for to stigstreng og en faldstamme i køkkenskab.

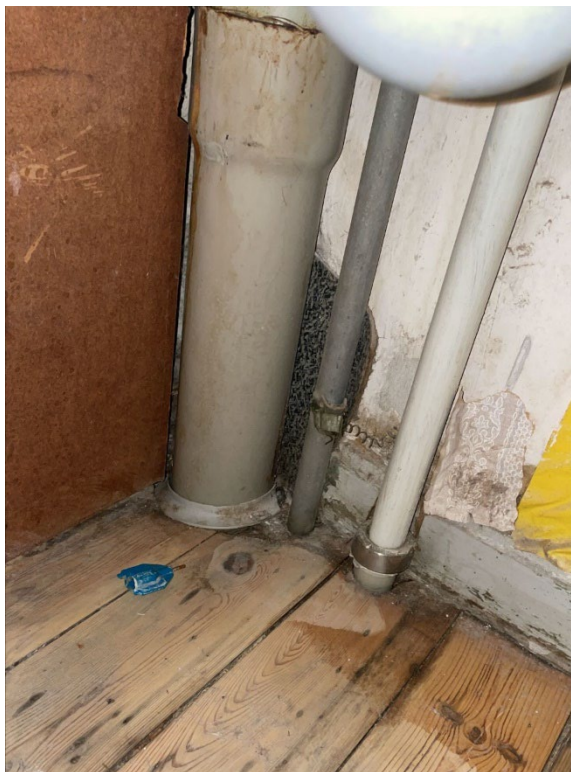
Foto 59. Rørgennemføringer i køkkenskab. Koldt og varmt brugsvand, samt faldstamme.

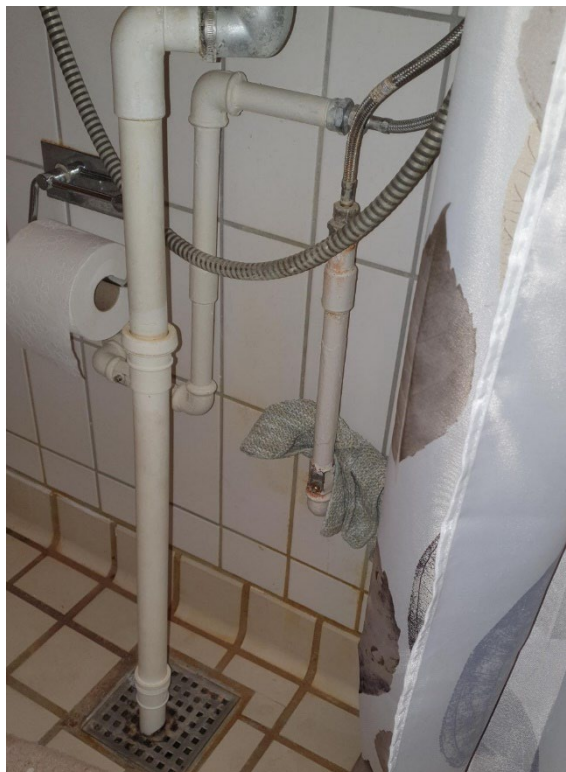
Foto 60. Brugsvandsrør til håndvask. Rørene kommer fra naboeligheden.
