# Byggeteknisk tilstandsrapport af badeværelser

AAB, afd. 23

Marts 2022

Projekt nr.: 208

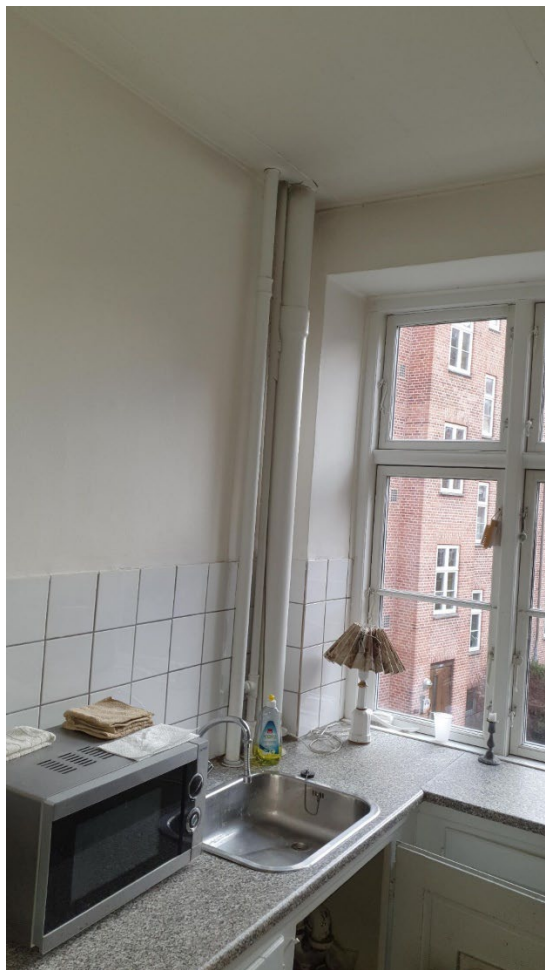
Foto 28. Køkkenfaldstamme.

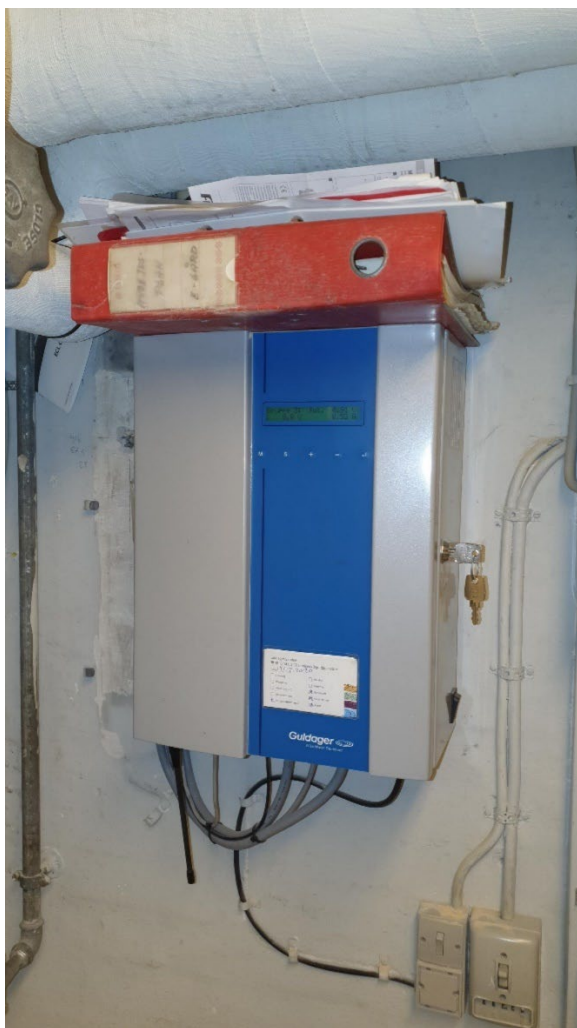
Foto 43. Guldager elektrolyseanlæg.

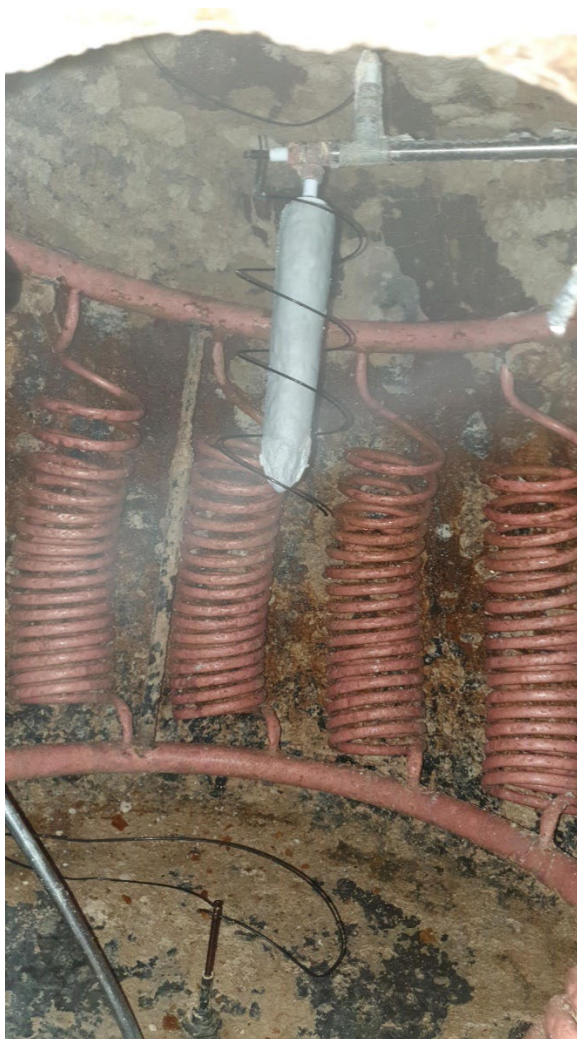
Foto 44. Indvendigt i en rensed beholder. I midten hænger offeranoden.

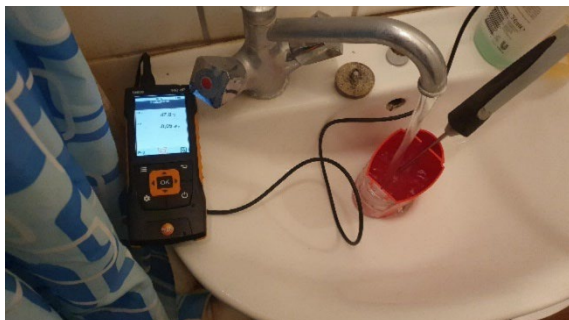
Foto 49. Måling af flow og temperatur for varmt brugsvand.

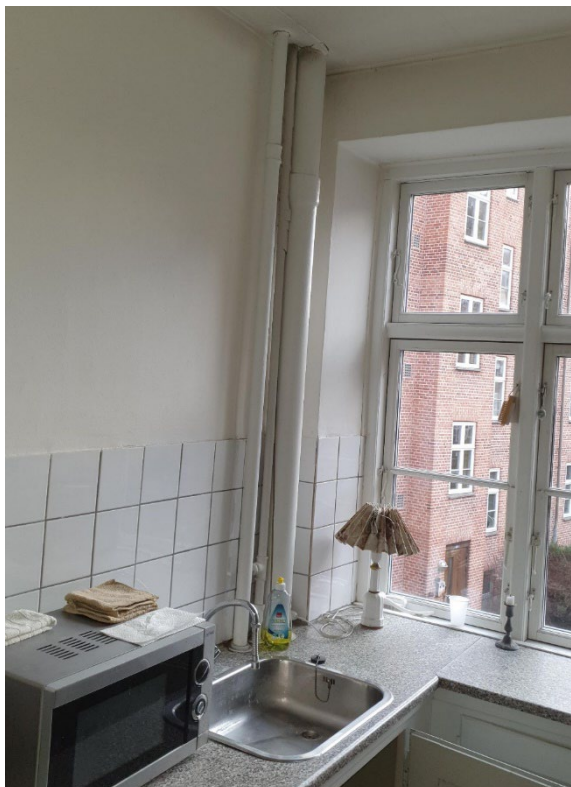
Foto 53. Stigstreng ved køkken.

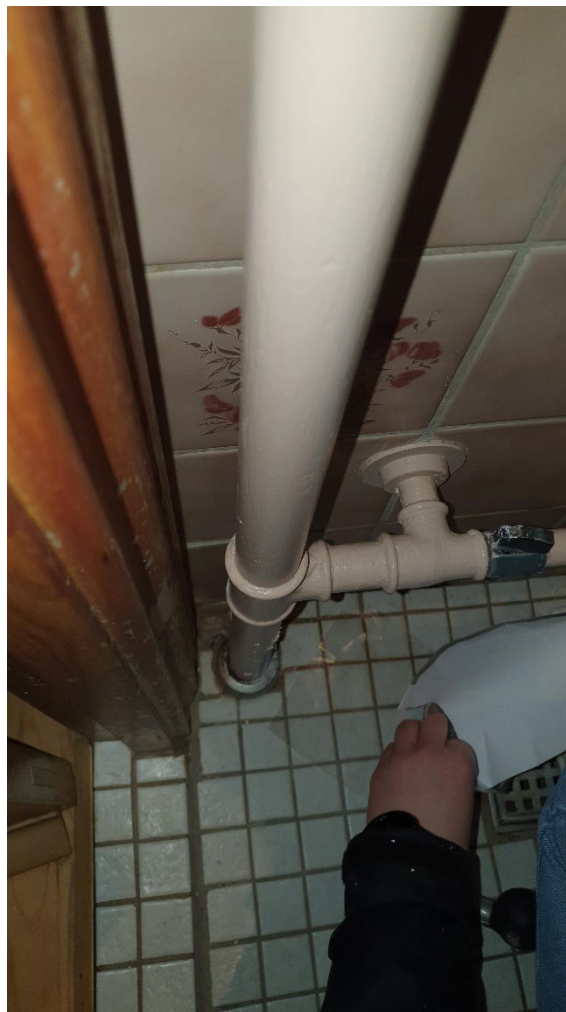
Foto 58. Stigstreng på badeværelse er placeret ved døråbning.
